岳阳市南湖新区原蓝天冶金建材有限公司污染地块治理与修复项目

效果评估报告

委托单位：岳阳市南湖新区管理委员会

编制单位：湖南云天检测技术有限公司

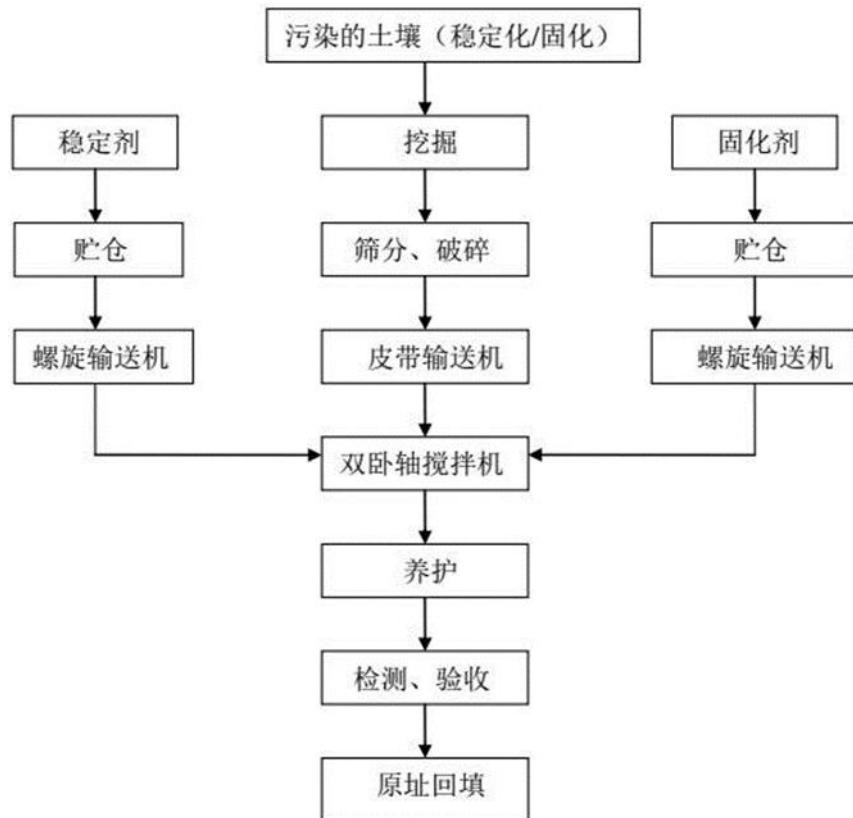
图 2.2.1-1 土壤稳定化/固化处理工艺流程

- (1) 土壤挖运至处理场后先进行筛分，将夹杂在土壤中的砖、混凝土块、石头、植物根茎等进行破碎筛除；
- (2) 经过破碎筛分的筛上物最后集中用水进行冲洗后回用，筛下土壤输送至稳定化固化处理系统；
- (3) 土壤、稳定剂、水分别由贮存、供应装置输出，通过独立计量，按实验确定的比例投入混料装置中；
- (4) 经过计量配比的各种物料通过搅拌混合均匀；
- (5) 搅拌均匀的稳定化处理后的土壤转移至稳定堆场进行养护，养护时间根据试验所确定的（至少 72h），保证稳定化反应完全，之后取样检测，合格部分用于完全处理完后回填用；不合格的土壤破碎后回到土壤稳定化固化处理装置再次进行稳定化固化处理，直至合格。

根据实施方案备案稿，该项目污染土壤修复流程为：先将受污染土壤挖掘，将建筑垃圾、石块、鹅卵石等成分去掉；土壤通过皮带被送进混合搅拌设备，根据废物重量和成分按比例加稳定、固化剂，将土壤中水溶性重金属铅、砷、镉等转化成难溶解的化合物沉淀；经稳定化处理后的土壤，运到养护区暂存，检测达到修复目标值后可进行后续作业，达不到修复目标值的需再进行药剂稳定处理，直到满足修复目标限值要求。对于分析结果尚未确定即进行回填的土壤，不得在其上进行新的土壤覆盖操作，如果分析结果达不到要求，需取回再进行稳定化处理，直到满足修复目标限值要求。因此，要求严格回填的土壤质量，若非特殊情况，需等分析结果出来后再进行下一步的回填作业。

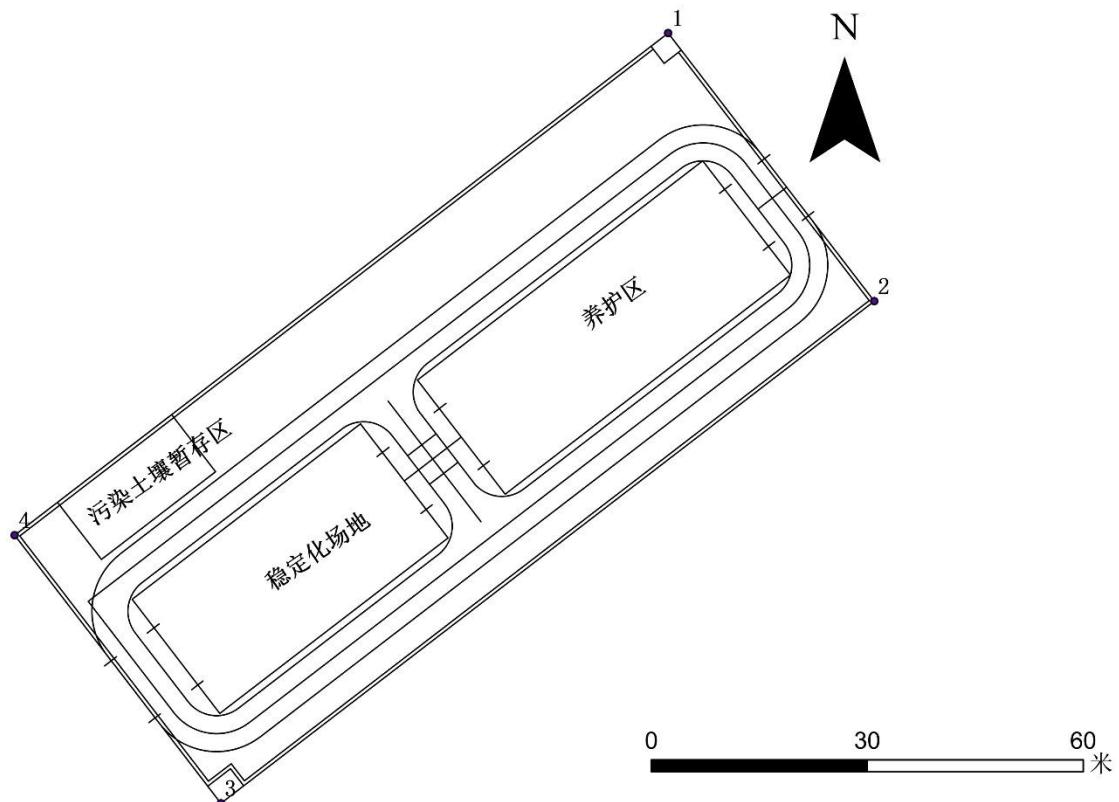
图 2.3.1-1 固化车间拐点分布

表 2.3.1-1 固化车间拐点坐标

拐点	x	y
1	410316.05408	3247916.21729
2	410344.69629	3247878.95313

3	410253.91467	3247809.17609
4	410225.27228	3247846.44031

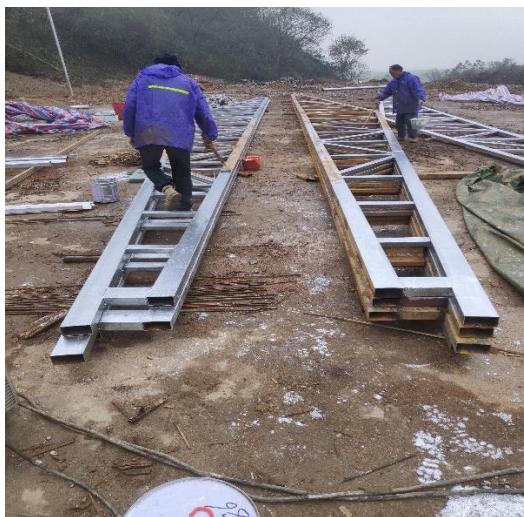
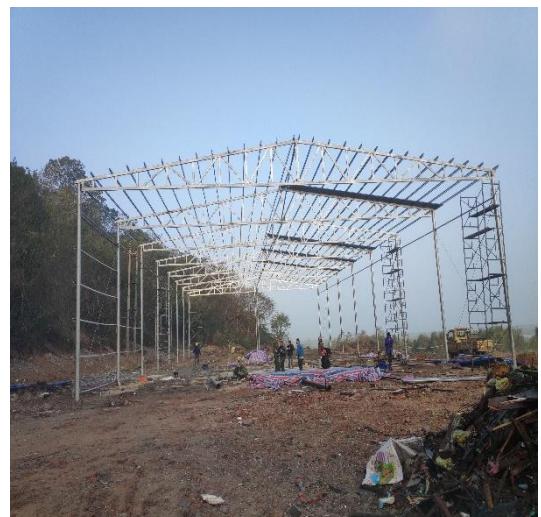
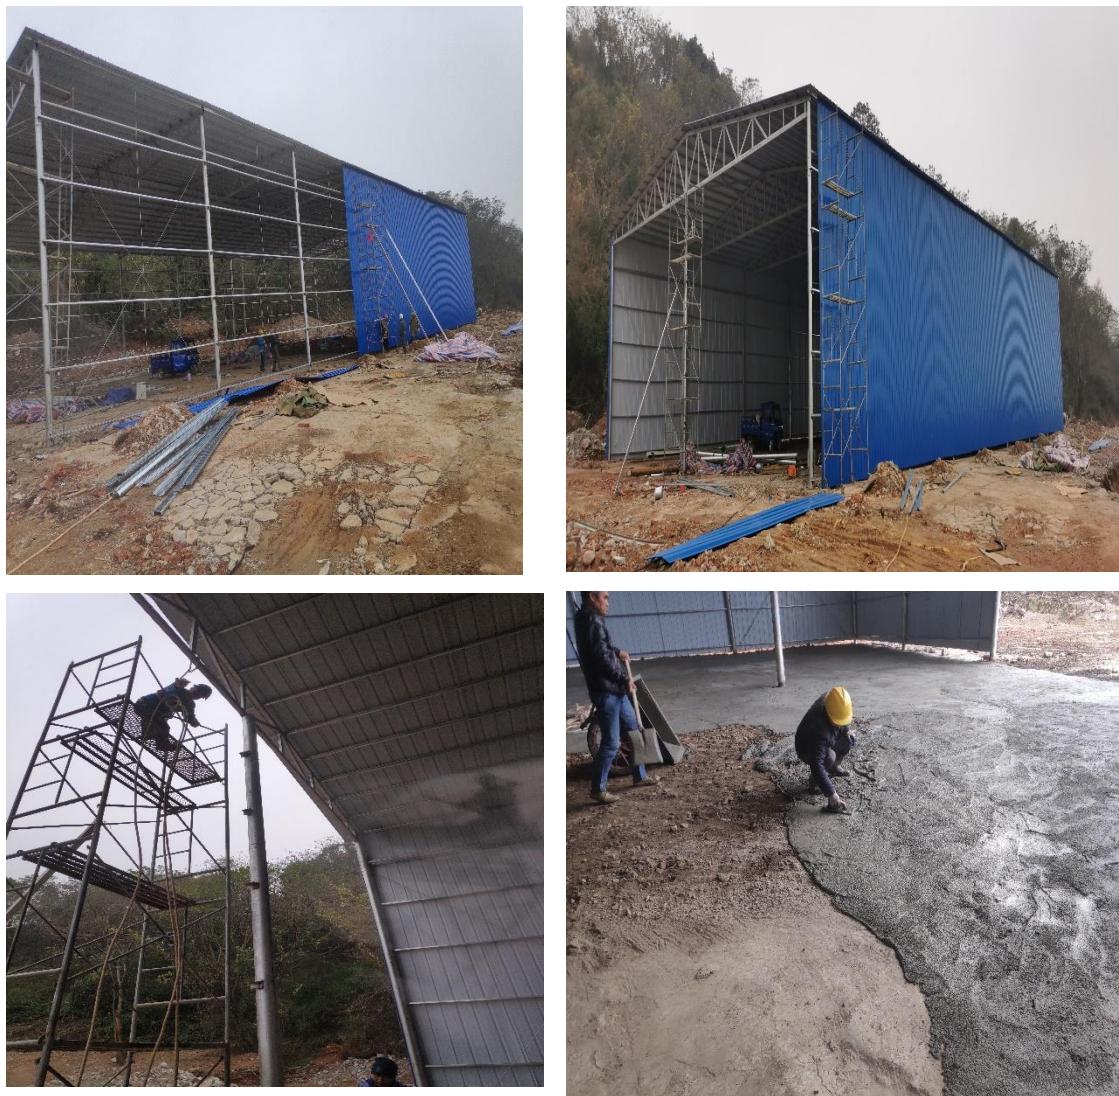
图 2.3.1-2 固化车间搭建过程记录

稳定化场包括生产管理区和综合处置系统。生产管理区包括分析室、储药间。综合处置系统由稳定化区、贮料区、暂存养护区、配电室等组成。稳定化场尺寸为 20m×40m 面积为 800m²，地面采用 20cm 厚 C30 水泥混凝土，20cm 厚 5% 水泥稳定碎石上基层。稳定化车间暂存养护区地面做防渗处理，敷设防渗透性能良好的厚度 1.5mm 的 HDPE 薄膜，防止修复后的土壤与原土接触，固化稳定化车间建设与原方案相同。

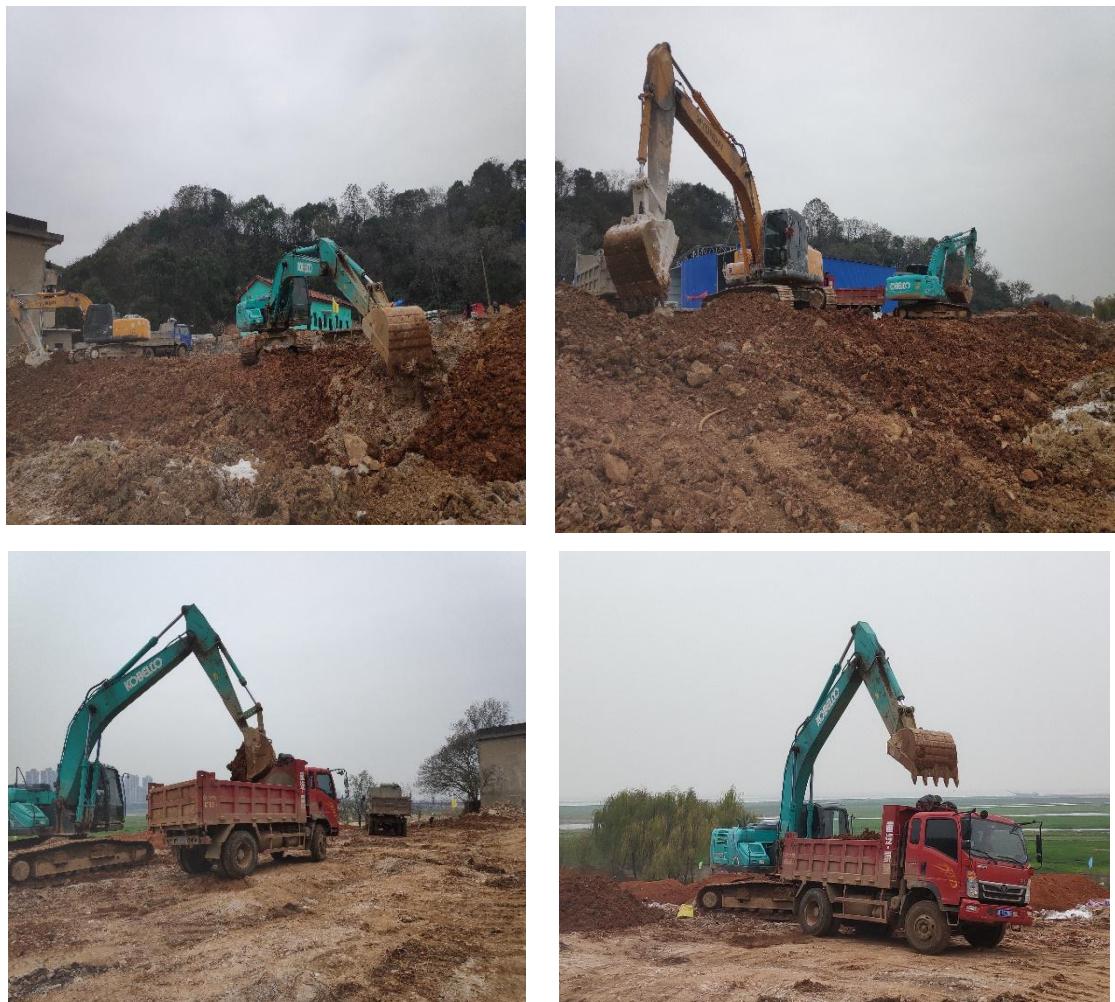
图 2.3.2-2 污染土壤清挖转运过程记录

根据稳定化处理场的日处理规模，本工程租赁 2~3 台长臂反铲挖掘机（斗容 2 m^3 ）及 4 台 10t 密闭式自卸车用于污染土壤开挖、清运。该项目原厂片区污染土壤范围有 14121.2m^2 ，污染土壤方量为 34723.34m^3 ，项目在施工设计阶段经过场地实地调查复核，确定厂区污染土壤范围为 14214.05m^2 ，污染土壤方量为 35235.96m^3 。由于基坑开挖到设计标高后其监测结果超标，实际清挖、转运、固化稳定化污染土壤有 39005.52m^3 。超挖基坑分别有 TR2、TR4、TR5、TR9、TR10、TR11、TR12、TR13、TR17、TR18，施工阶段过程检测单位对超挖基坑界面、侧壁进行检测，直至达标，超挖量见图 2.3.2-1。

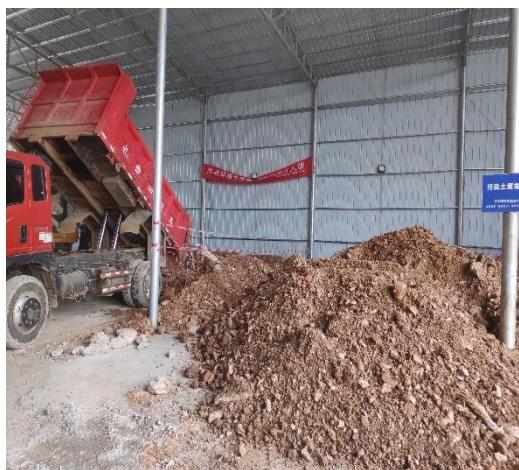
污染土壤转运至固化车间

稳定化处理场的处理能力设计标准为：日处理规模 1000m^3 ，每天运行时间 12 小时。稳定剂：固定剂=100: 3~5: 1~5（重量比）。稳定化药剂为硫化钠、硫酸亚铁，固化药剂为生石灰。污染土壤松散密度取 1.2t/m^3 。污染土壤由定量进入强制式搅拌机，加入稳定剂、固化剂进行充分搅拌；输送系统采用皮带式输送机，计量装置采用电子计量称，经 30 分~45 分钟的强制搅拌混合土壤由塔底出料斗排出。实际稳定化/固化处理污染土壤量为 39005.52m^3 。药剂用量:稳定剂-硫酸亚铁占 5%为 40.5 吨，稳定剂-硫化钠占量 5%为 2462.29t，稳定剂-石灰占 5%为 2462.29t。

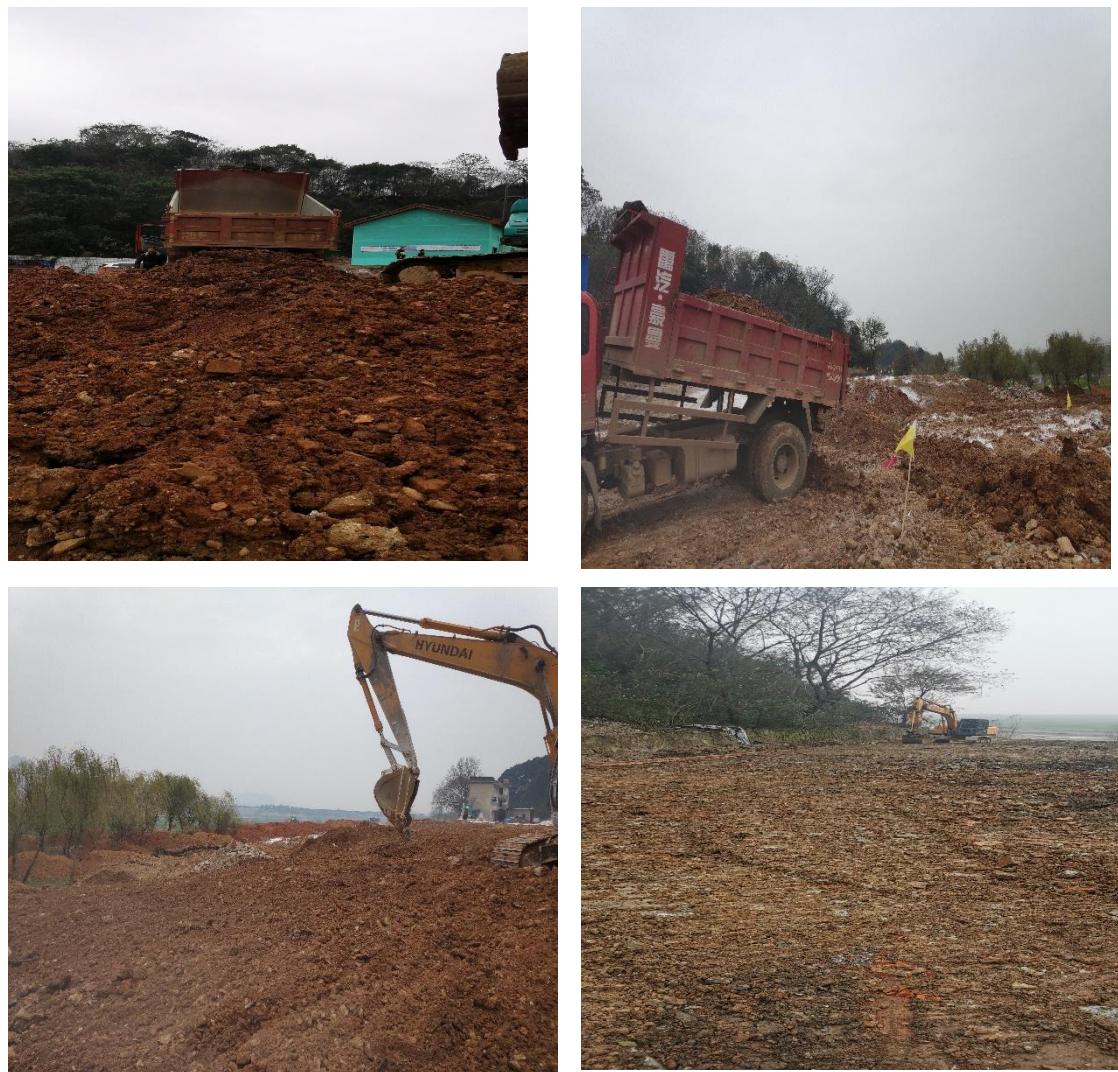
图 2.3.4-1 固化达标土壤回填平整记录

该项目对稳定化固化后的土壤进行原址回填，回填后场地需进行整平压实，治理回填土壤量为 $43726.69m^3$ ，土壤修复完成后，委托过程监测单位每 $500m^3$ 抽样检测，污染物浸出值达标后方可回填。

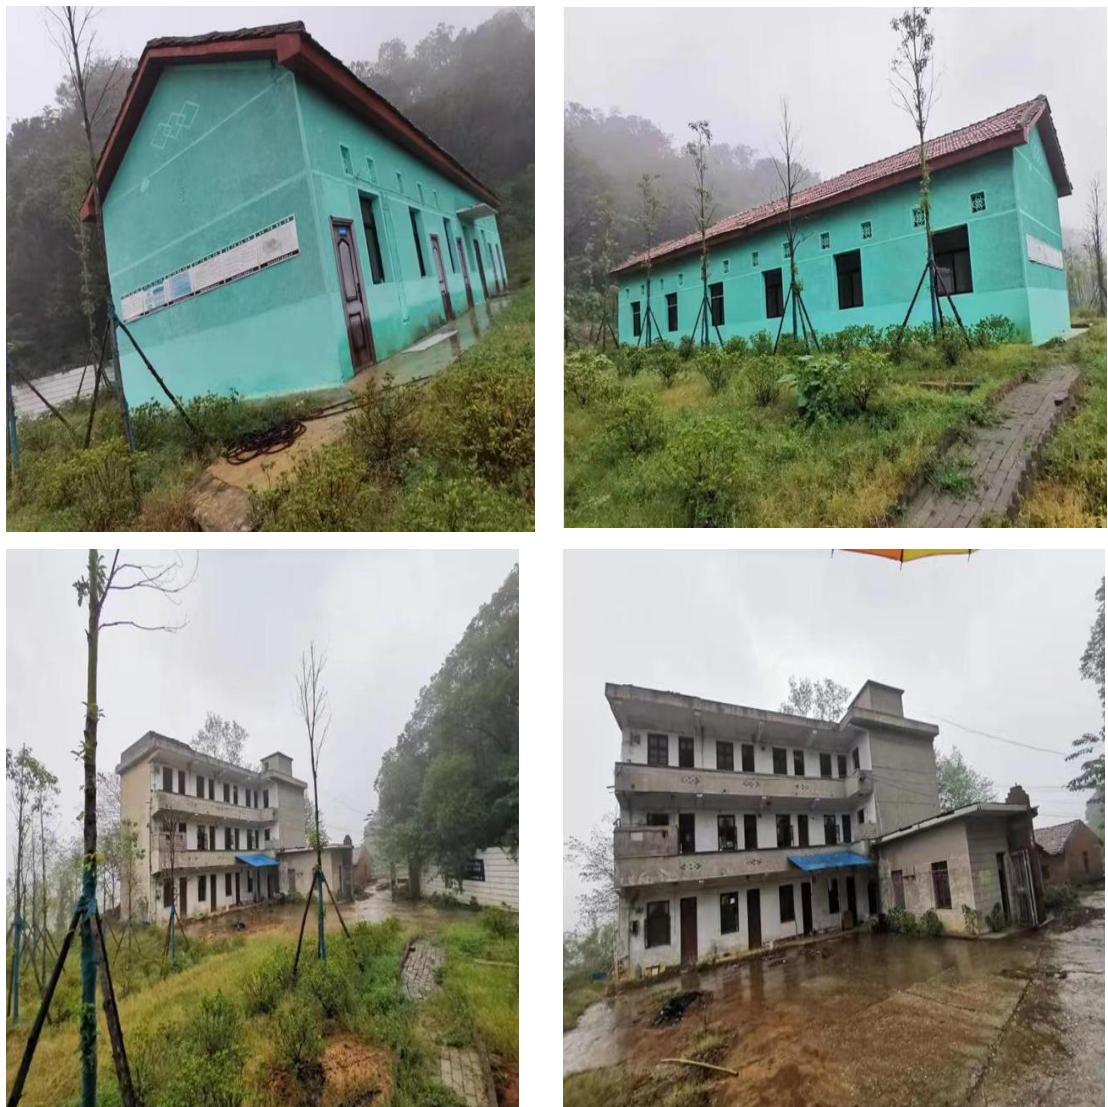
图 2.3.5-1 未拆除建筑物

为 2583.87m³。上述建筑物拆除前过程监测单位进行了抽检，检测结果表明未受到污染，经破碎后与待修复土壤混合固化处理满足要求回填。项目大楼和办公楼底部无污染土壤，本身也不属于原企业生成区域构筑物，不会影响到周边土壤环境，可作为后期地块维护期间材料或设备的储藏场所，因此未对其进行拆除。

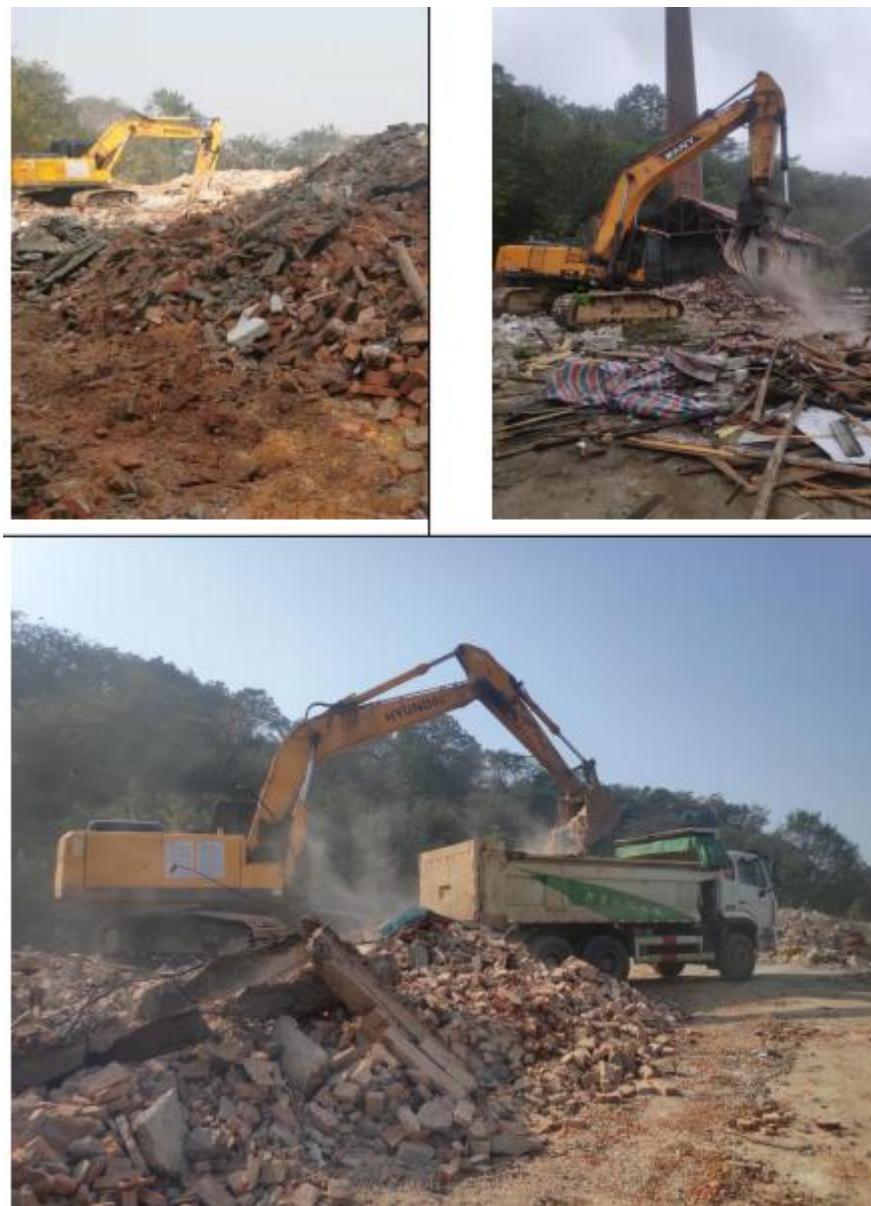
图 2.3.5-2 建筑物拆除施工记录

岳阳市生态环境局（原岳阳市环境保护局）2017年9月11日批复的《岳阳市南湖新区原蓝天冶金建材有限公司污染地块治理与修复实施方案》中涉及建筑物处置量为 $17710.3m^3$ ，包括砖混 $2449.38m^2$ 、砖木 $1647.25m^2$ 、砼地面 $2273.92m^3$ 和烟囱（1座），工程实际施工中只拆除了砖混建筑、砖木建筑和砼地面，砖混建筑、砖木建筑工程量未计，只对砼地面、烟囱拆除量进行工程量签证，工程量

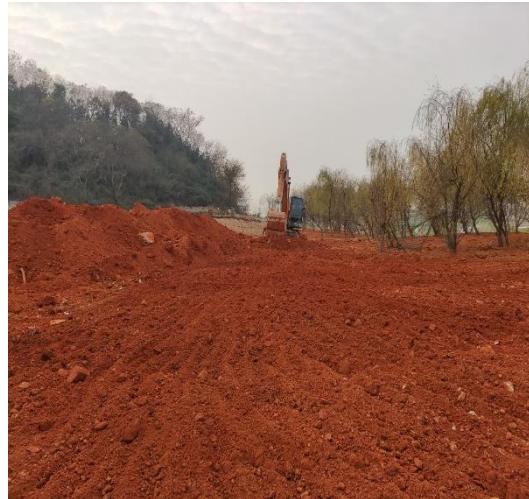
客土覆盖

污染土壤修复回填后，在表层客土 500mm 种植土，以利于植被和树木生长。该项目生态恢复采用种草+灌木+乔木的方式，草本植被推荐选择紫花苜蓿、蜈蚣草、芭茅草、狗牙根草等。采用喷播草籽方式，混合草籽喷播用量为 25kg/亩。灌木可选择杜鹃球（高 1.2m，冠幅 120cm），乔木选择樟树（胸径 18cm）。杜鹃球种植密度为 1 棵/4m²，樟树种植密度为 1 棵/16m²。场地平整压实面积为 14214.05m² 场内回填 500mm 种植土为 7107.03m³。喷混合草籽 25kg/亩共 533kg

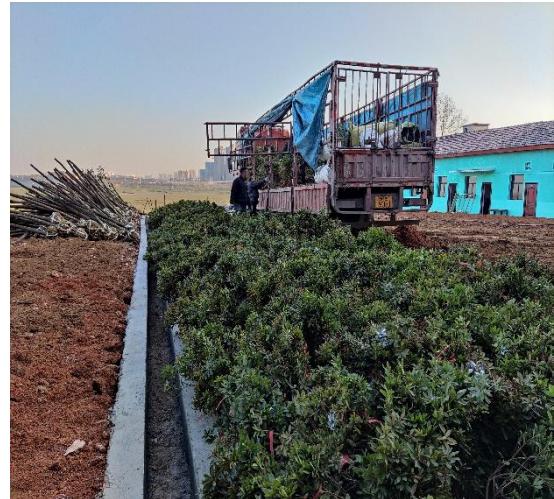
植被恢复

混合草籽为紫花苜蓿、蜈蚣草、狗牙根草等，杜鹃球 1 棵/4 m²为 3554 棵，樟树 1 棵/16 m²为 889 棵。

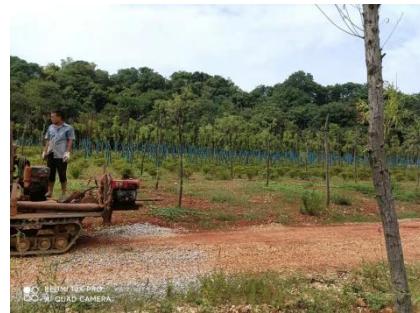
序号	环境要素	环评批复要求	实际情况	现场图片	落实结论
1	水土流失	落实生态保护和水土保持措施。严格控制施工范围,尽可能在污染地块内施工;避免深挖深填;尽量避开雨季施工;施工完成后,临时施工场所须及时进行植被恢复,防治和减轻水土流失。	施工季节为冬季,施工场所及修复场地地块生态修复面积 14214.05 平方米

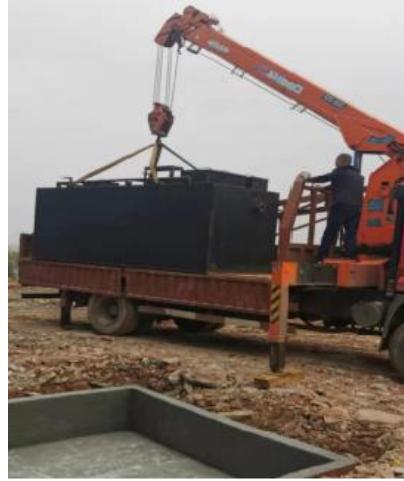
序号	环境要素	环评批复要求	实际情况	现场图片	落实结论
3	水环境	加强水污染防治。施工期废水和初期雨水经一体化设备处理达标后用于场区内降尘用水，不外排。	施工期废水和初期雨水经一体化设备处理达标后排放，施工期间废水排放口监测结果均达到《污水综合排放标准》中一级标准，施工阶段作为冲洗水体循环利用，生态恢复阶段，达标水体作为绿地浇灌使用，未外排。

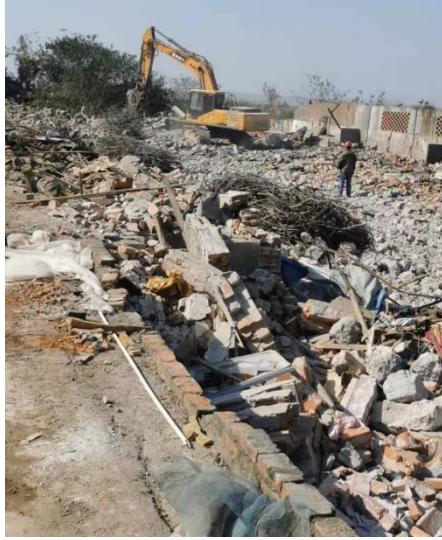
序号	环境要素	环评批复要求	实际情况	现场图片	落实结论
5	固废	<p>加强各类固废的临时储存、处置措施和管理工作。各类固体废物不得露天堆放。拆除构筑物和设备中可回用部分外售物资回用点综合回用；拆除其他建筑垃圾送建筑垃圾填埋场安全填埋；污水处理污泥与污染土壤一并送至稳定化场修复回填；生活垃圾统一集中收集，并定期交由环卫部门清运处理。</p>	<p>施工现场在施工作业前，分门别类的设置固体废弃物堆放场地或容器。</p> <p>有毒有害类的废弃物不与无毒无害的废弃物混放。</p> <p>对于无毒无害无利用价值的固体废弃物，委托环卫垃圾清运单位清运处理。</p> <p>拆除构筑物属于 I 类一般固废，经破碎后与待修复土壤混合固化处理满足要求回填。</p>
